Bauernhäuser in Linn

Wohnhaus, Scheune, Stall: Alles unter einem Dach

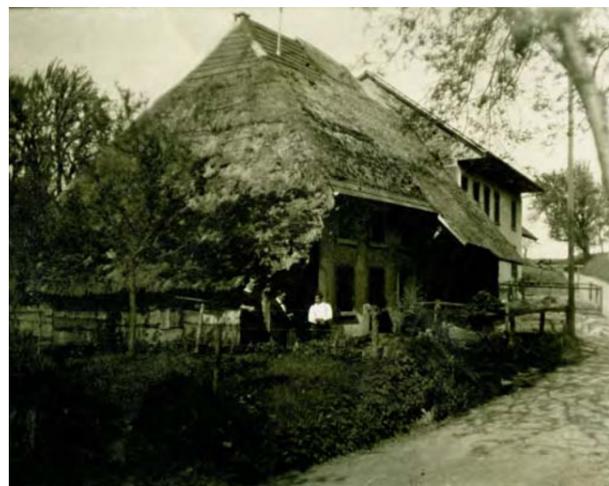
Letztes Strohdach in Linn, Dorfstrasse 1.

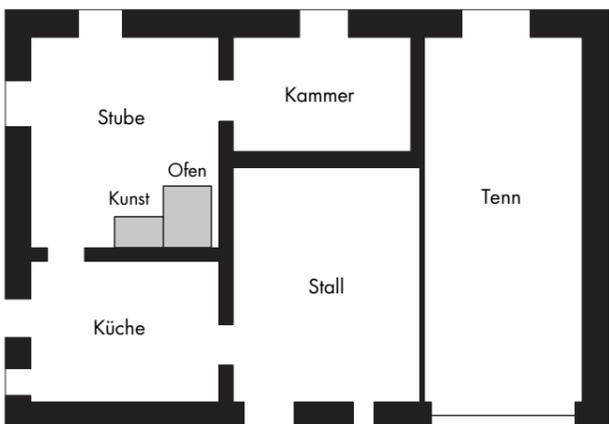
Grundriss des Rüedihuus in Gallenkirch. (Quelle W. Blaser)

mählich durch Mauerbauten mit Ziegeldach, zum Teil mit Fachwerk gemischt, ersetzt. Obwohl auf dem Bözberg genügend Steine für den Hausbau zu finden sind, kam ein gemauertes Haus gegenüber dem Holzbau viel teurer zu stehen. Zum Brennen von Mörtelkalk und Ziegeln war sehr viel Holz nötig. Ein wichtiger Vorteil war, dass im gemauerten Haus auch das Obergeschoss bewohnt werden konnte. Beim Übergang vom Holz zum Mauerbau wurde der Grundriss beibehalten. Die Bauernhäuser von Linn ber-

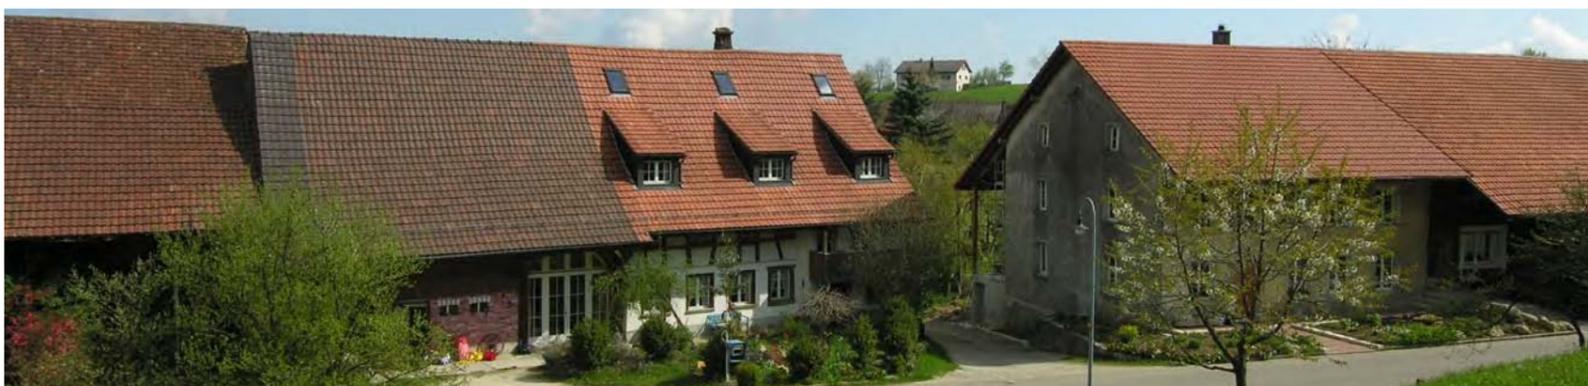
Häuser mit ursprünglichem geknicktem Dach (links) und ungebrochener Dachneigung (rechts). (Foto: M. Gasser)

gen noch immer Wohnteil, Scheune und Stall unter einem Dach. Häuser mit steilem, geknicktem Dach haben liegende Dachstühle mit Sparren. Diese Konstruktionsart stammt aus dem Spätmittelalter und war bei gemauerten Häusern weit verbreitet (siehe Bild unten). Diese stammen aus dem 18. und dem frühen 19. Jahrhundert. Heute gibt es noch drei Häuser mit dieser Konstruktionsart in Linn. Häuser mit relativ geringer, ungebrochener Dachneigung sind vom Stil der Biedermeierzeit beeinflusst. Sie haben ein Pfettendach mit Rafen (siehe Bild unten). Diese Häuser wurden im Lauf des 19. Jahrhunderts erbaut oder entsprechend überformt. (W. Fasolin)
